Translation of 109 high speed trials

Spring 1943

Plane: 109 F with G wings W.Nr. 9228

Messerschmitt AG. Augsburg	High speed tests with Me 109	Report Nr. 109 05 E43
Bureau flight ests		Date: April 15th 1943 Execution A23(?)

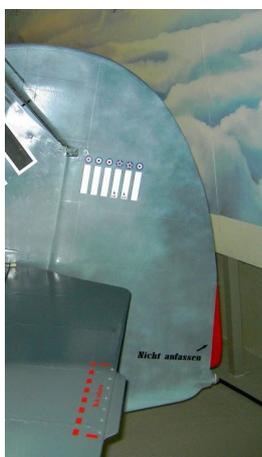
Maybe you wonder about the mentioned trim tabs later in the text. These were fixed trim tabs and not moveable by the pilot . They were bent by the ground crews at the first flights. So the Me 109 was pre-trimmed for cruising speed.

The red part of the tailfin is the vertical trim tab, it is labelled with "Nicht anfassen" – "Do not touch". The elevator trim tabs are marked by the dotted line and labelled with the same text.

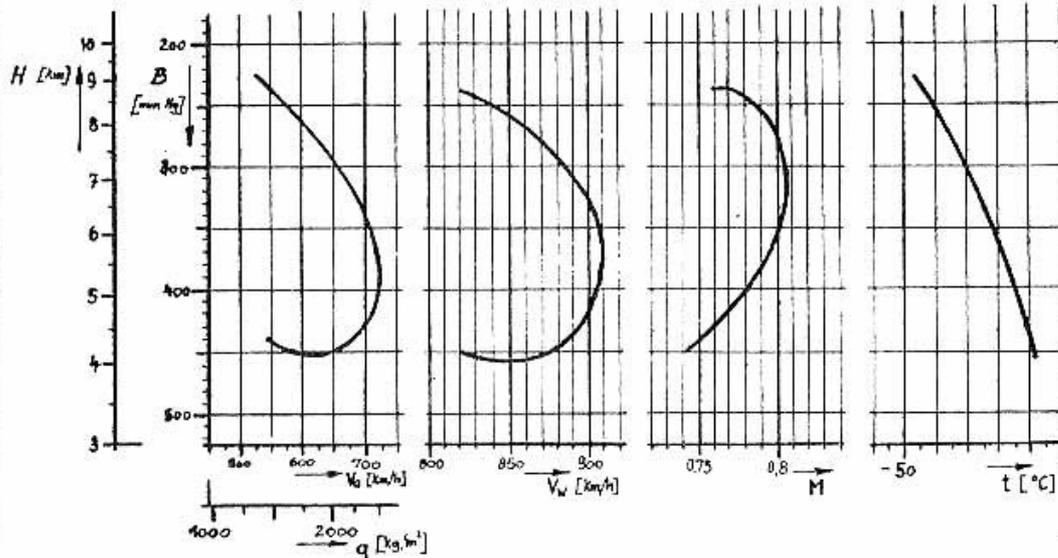
Kurven für V_H , V_w , M und t :

Ergebnis: Maximal erreichte Werte bei einer Ausgangshöhe von 10.7 km über NN und einem Fluggewicht von 2900 kg. Der Sturzflug wurde mit einer Horizontal-Geschwindigkeit von $V_H = 240$ km/h und vorgetrimmter Höhenflosse auf $+10^\circ 15'$ mittels Abschwung und 100% Motorleistung eingeleitet. Der Sturzwinkel betrug etwa $70-80^\circ$ (Aussage des Flugzeugführers.)

Maximale Fahrtanzeige: $V_{a_{max}} = 737$ km/h 1.4,5 km

Maximal erreichte wirkl. Geschw.: $V_{w_{max}} = 906$ km/h 1.5,8 km

Maximal erreichte Machzahl: $M_{max} = 0,805$ 1.7,0 km

Bei dem Schräglingsflug mit obigen aufgeführten Werten trat zum ersten Mal nach Umbau auf das grössere Seitenleitwerk ein Pendeln um die Längsachse ein. Diese Bewegung ist wahrscheinlich auf Überausgleich des Querruders bei hohen Mach'schen Zahlen zurückzuführen. Dem Flugzeugführer war es nicht möglich, mittels Querruder diese Bewegung um die Längsachse abzufangen, da der Knüppel von einer Endlage zur anderen pendelte und nur in der 0-Lage geringe Ruderkräfte vorhanden waren. Dieser Überausgleich liess erst bei geringeren Geschwindigkeiten wieder nach. Weitere z.Zt. laufende Versuche werden sich mit dem Überausgleich des Querruders bei hohen Mach'schen Zahlen befassen und nach Abschluss der Versuche wird ein Nachtrag mit den Ergebnissen folgen.

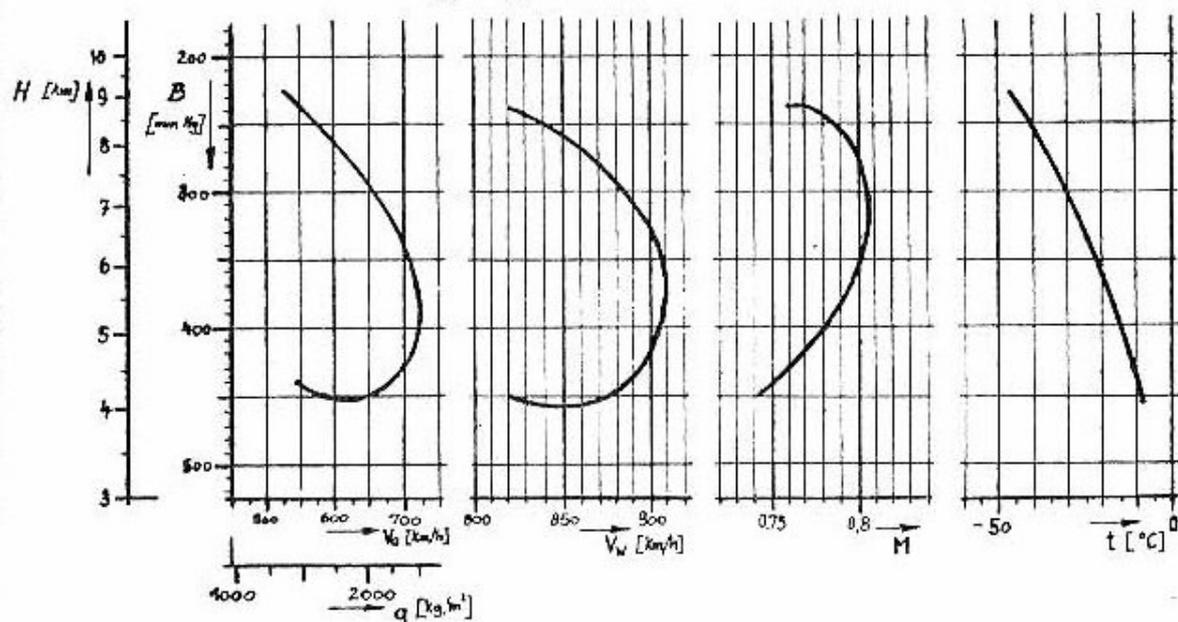
Curves for V_a (IAS), V_w (TAS), H (altitude) and t (temperature)

Result: Maximum values reached at a starting altitude of 10,7 km over sea level and a flight weight of 2900 kg. The dive was initiated at horizontal speed of $V_a = 240$ km/h (IAS) and horizontal stabilizer trim set to $+1^\circ 15'$, peeling off and 100% Power. The angle of the dive was of $70-80^\circ$ (as reported by the pilot).

Maximum IAS $V_{a_{max}} = 737$ km/h at 4.5 km

Maximum TAS $V_{w_{max}} = 906$ km/h at 5.8 km

Maximum mach number $M_{max} = 0,805$ at 7.0 km

At the dives with the above mentioned figures an oscillation around the longitudinal axis appeared after the enlarged tail was installed. These movements are possibly a result of overcompensation by the ailerons at high mach numbers. It was not possible for the pilot to reduce this movement around the longitudinal axis with the ailerons because the stick was moving from one extreme position to the other. The rudder was also generally ineffective and only in the central position did small rudder forces exist. The over-sensitivity and resulting overcompensation of the ailerons decreased when speeds were reduced. More tests on the overcompensation of the ailerons at high mach numbers will be done, and an addendum with the results will follow.

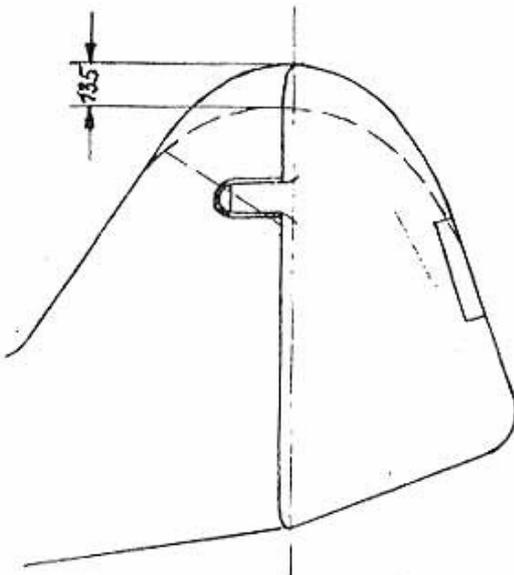
Zeichnungs-Unterlagen:

Bei den Versuchsflügen zeigte sich daß die Höhenflossenstellung auf den Ruderkraftverlauf während des Sturzes von grossem Einfluß ist. Um bei der Auswertung der Flugergebnisse nicht die grossen Einflüsse der jeweiligen Höhenflossenstellung (Anzeigevorrichtung sehr grob) zu haben, wurde die H-Flosse vor dem in Sturz gehen gegen einen zusätzlich eingebauten Anschlag gefahren.

Der Anschlag lag während der ersten Flüge bei $+ 1^{\circ} 45'$. Die Höhenruderkräfte reichten bei dieser Flossenstellung nicht aus, einen Sturzwinkel von über 60° bei 100 % Motorleistung zu erreichen. Es wurde deshalb am H-Ruder eine Bügelkante angebracht die gegenüber der serienmäßigen Bügelkante in der Spannweitenrichtung um 100 % vergrößert wurde.

Bei den darauffolgenden Flügen wurde bei den dabei erreichten Geschwindigkeiten während des Sturzes Kraftumkehr im Höhenruder bemerkt. Zum Abfangen reichte die aufzubringende H-Ruderkraft nicht mehr aus und es mußte daraufhin durch Verfahren der H-Flosse abgefangen werden (Wirkung der Höhenflosse dabei sehr groß). Da aber ein Abfangen mit der H-Flosse gewisse Gefahrenmomente in sich birgt (große Beschleunigungszunahme innerhalb des Abfangbogens) sollte ein Abfangen ohne Flossenverstellung erreicht werden (Kraftverlauf während des Sturzes siehe Flugbericht Nr. 901/274 Skizze Bl.2 im Anhang des Versuchsberichtes)

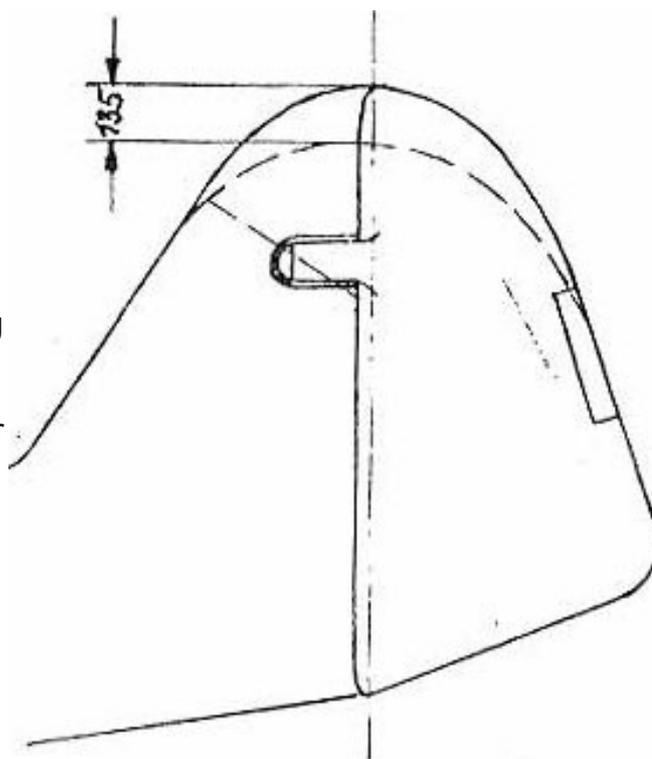
Zeichnungs-Unterlagen:

In the test flights it became apparent that the application of horizontal stabilizer trim has a big influence on elevator forces in a dive. To reduce the influence of trimming on the results (indicator has a insufficient level of resolution), a stop unit was build in and the horizontal stabilizer was moved until it reached the stop.

During first flights the position of the stop unit was at $+1^{\circ}45'$. The elevator forces at this stabilizer position were not sufficient to reach a dive angle greater than 60° at 100% power. Therefore, the surface area of the static trim tab was doubled.

In the following flights a force reversion was noticed at the reached speeds.

To pull out of the dive the possible steering force was insufficient, so it was necessary to use the horizontal stabilizer trim (big impact of the horizontal fin). But pulling out with the horizontal stabilizer trim is a potential danger (high g acceleration increase in the pull-out) so dive recover should be achieved without changing the position of the horizontal stabilizer. (the development of forces in the dive is shown in flight report Nr. 901/274 chart sheet 2 in the addendum of the report).

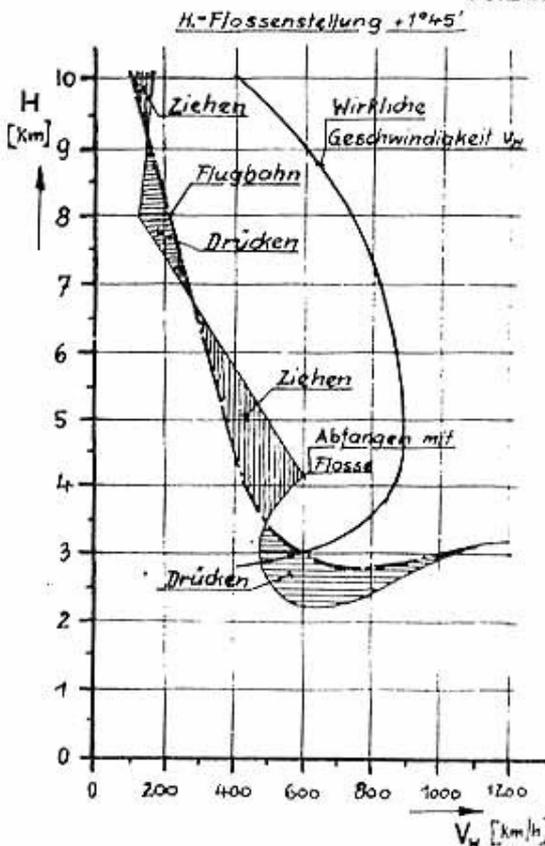
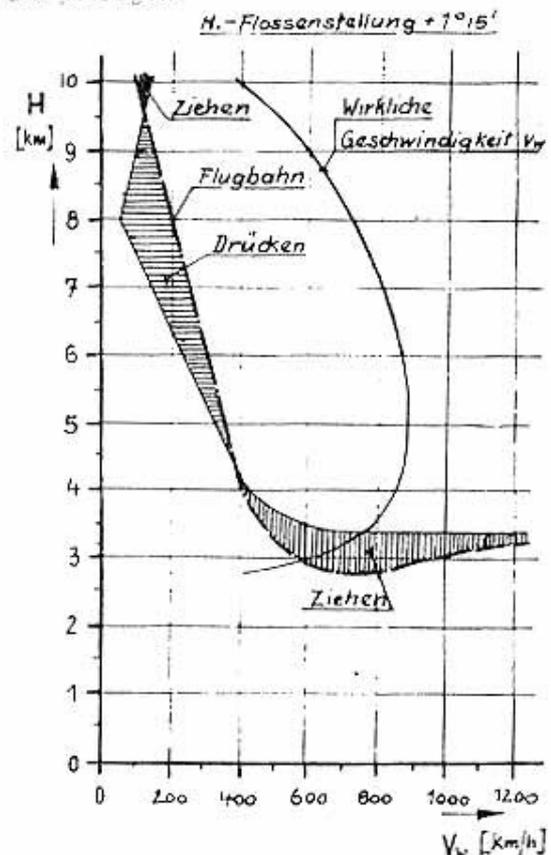
Höhenrunderkraftverlauf

grössenordnungsmässig
über der Flugbahn beim
Sturzflug aufgetragen.

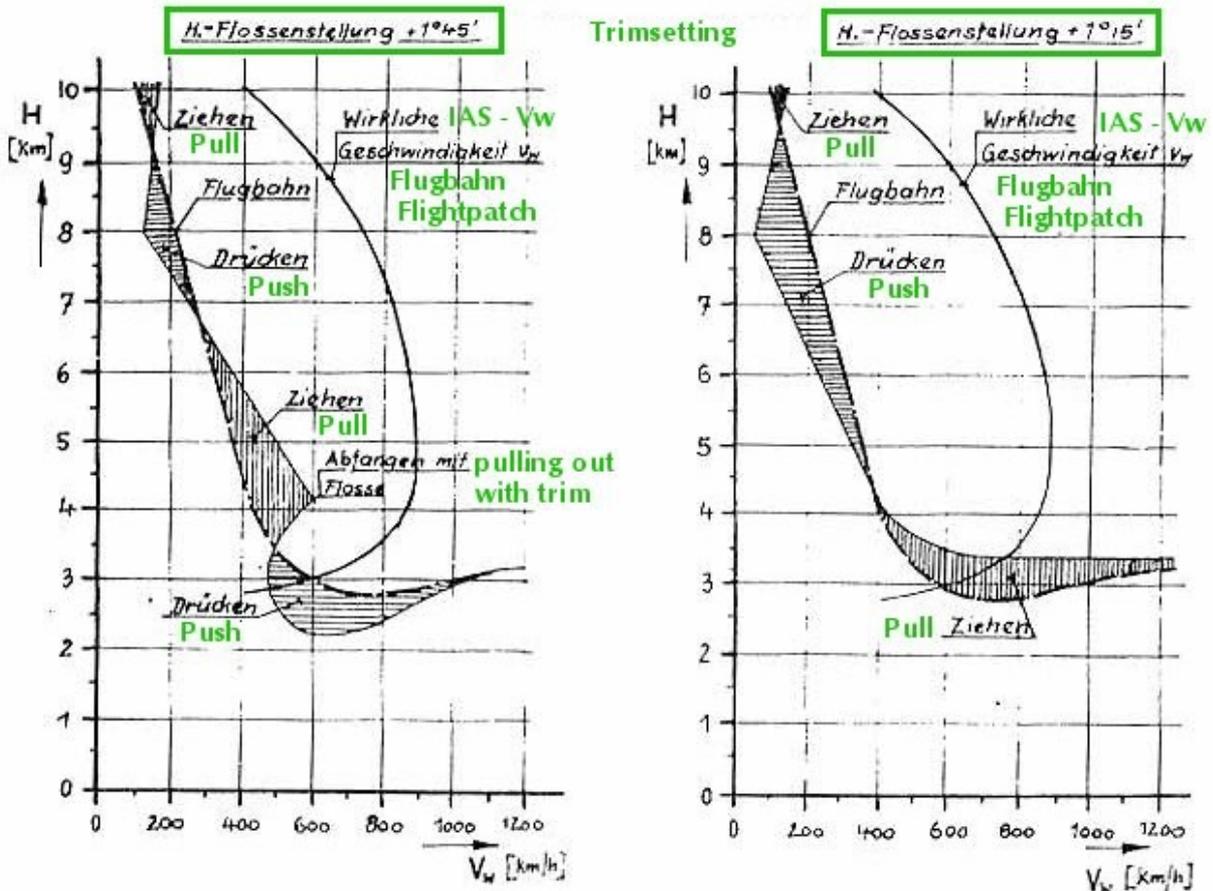
Elevator force developing

Dimension is shown
at the flightpath
